DŮSLEDKY NEVHODNÉ KOMBINACE TRUBNÍCH MATERIÁLŮ A NEUPRAVENÉ OBĚHOVÉ TOPNÉ VODY.

POUČENÍ A NÁVRH ŘEŠENÍ

PLZEŇ 2018

Ing. Miroslav Machalec

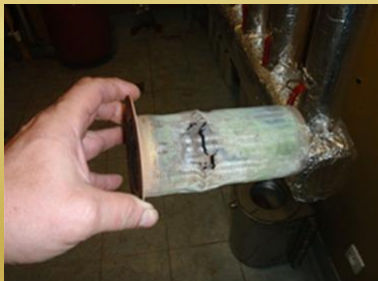
Již při vstupu do kotelny, kterou jsem měl řešit, upoutal moji pozornost na podlaze položený, vymontovaný, zničený plynový hořák, viz obr. 1. a vymontovaný kotlový výměník z nerezové oceli. Následně jsem proto prohlédl i kotlový výměník.

V některém místě trubkovnice nakonec došlo vlivem přehřátí až k narušení její těsnosti. Vzniklou trhlinou vystříkla otopná voda na rozpálený hořák a způsobila jeho destrukci, viz obr. 1.

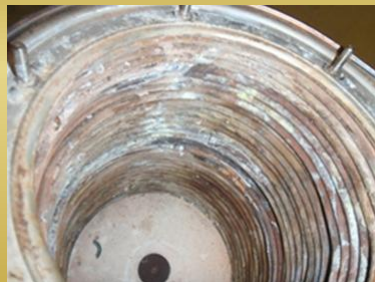
Vymontovaný poškozený kotlový výměník je vidět na obr. 2. Povrch výměníku svými barevnými změnami dokumentuje, že byl ve své spodní části přehříván (hnědý povrch trubkového výměníku z nerezové oceli).

Produkty koroze, zejména oxidy železa a vodní kámen (obr. 7) postupně ucpávaly trubkovnici výměníku kotle. Významně omezený průtok vody a tím odvod tepla z řady míst ocelové nerezové trubkovnice způsobil její lokální přehřívání, které vizuálně potvrzují změny barvy povrchu trubkovnice.

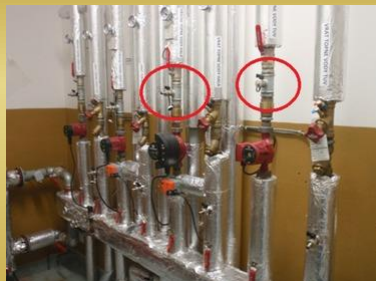
Na dalším obrázku č. 3 je zachycen pohled na rozdělovač a sběrač otopné vody. Moji zásadní pozornost již na první pohled vzbudily pozinkované fitinky (T-kusy) a kolena vložená do rozvodu vytápění, který je v celém objektu, až na malé výjimky, proveden z měděného potrubí a ocelového potrubí. Na obrázku je měděné potrubí skryto pod tepelnou izolací, ale materiálové složení rozvodu bylo následně ověřeno na více místech.

Zásadní příčinou byla nevhodná kombinace materiálů zvolená montážní firmou, v jejímž důsledku došlo k intenzivní korozi ve všech namontovaných cca 105 kusech pozinkovaných fitinků. Masivně se tvořící korozní produkty se následně uvolňovaly, i v celých plochách, viz obr. 8, a usazovaly se v tepelném výměníku kotle.

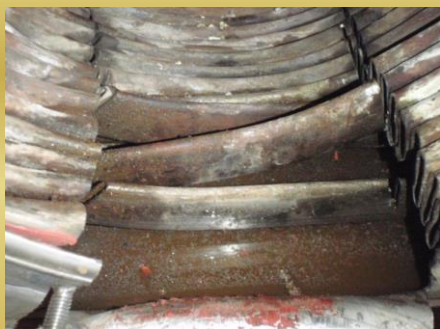
Poškozený výměník kotle byl rozřezán na segmenty s cílem ověřit vnitřní stav výměníku (obr. 4). Zjištění, že průtok otopné vody omezovaly usazeniny (obr. 5), nebylo až tak překvapivé. Překvapivé bylo množství usazenin, viz obr. č. 7.

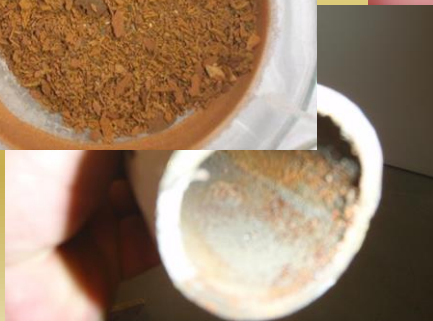
Před každý kotel nebo soustavu kotlů montovat filtr s tangenciálním odlučovačem a magnetickým separátorem s permanentním magnetem. Standardní filtry již nevyhovují hlavně u starých soustav s novými plynovými kotli, viz sedimenty na obr. 10 odseparované z objemu vody z filtru.
