DŮSLEDKY NEVHODNÉ KOMBINACE TRUBNÍCH MATERIÁLŮ A NEUPRAVENÉ OBĚHOVÉ TOPNÉ VODY.

POUČENÍ A NÁVRH ŘEŠENÍ

PLZEŇ 2018

Ing. Miroslav Machalec

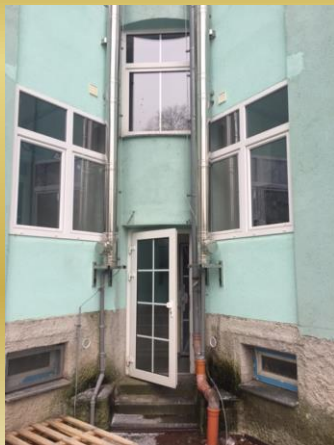
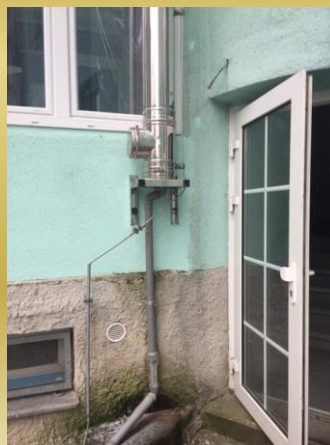
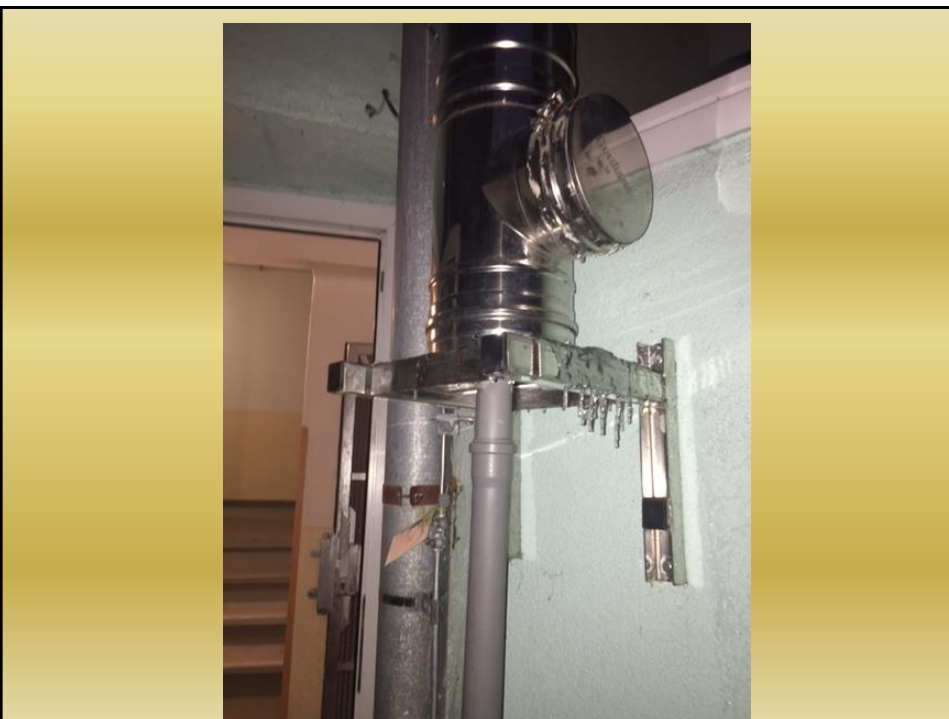
Plynový kotel.

- Může být definován –určen materiál výměníku tepla(ocelový –nerezový,ze slitin hliníku.....! To nám může pomoci.
- Odtah spalin nemůže být definován konkrétně a vznikne něco takového jako zde.
